**Kaakkois-Suomen ortodoksinen  
seurakunta**

# **Kiinteistöstrategia 2026-2030**

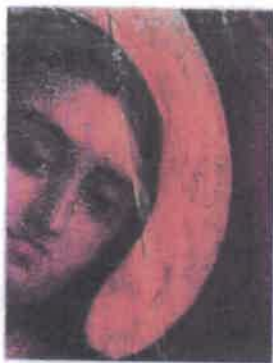
”Ilosanoma Jumalansynnyttäjälle” -ikoni, joka sijaitsee ikonostaasin vasemmassa laidassa, on pyhähkön ikoneista akuuteimmin konservoinnin tarpeessa. Pohjan rakenteessa on halkeamia, jotka ovat irrottaneet pohjustusta värikerroksineen. Sauman kohdalla on useita lähes täysin irti olevia paloja. Konservointiin kuljetettaessa ikonin tulee olla lappeellaan, eikä kuvapintaa tule kääriä mihinkään, jotta palat eivät irtoa.

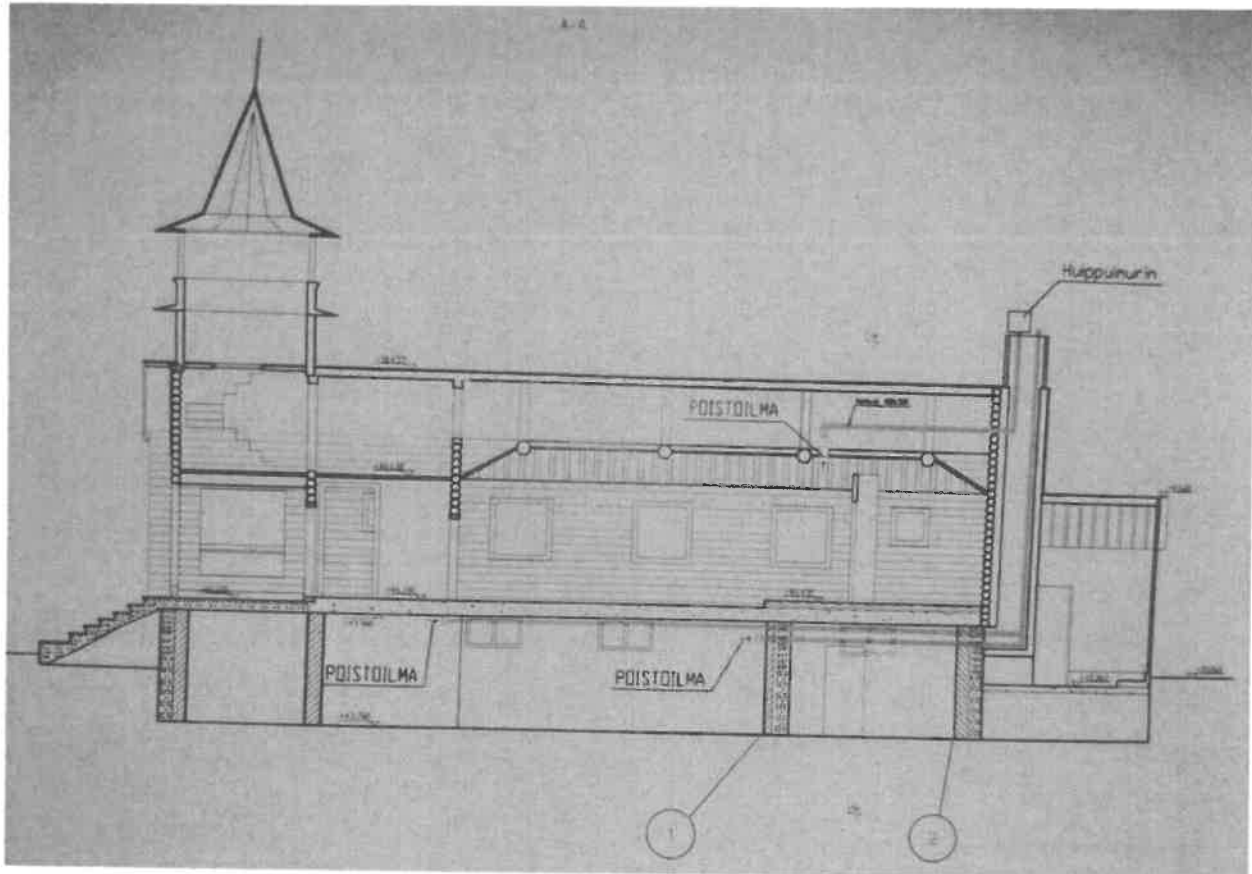
Kellarista katselmoitiin kaikki tilat. Kellarissa ruokasalin ilmanlaatu oli hieman ummehtunut. Ruokasalin, eteisen ja kattilahuoneen väli- ja ulkoseinillä havaittiin homekasvustoa. Kattilahuoneen ja eteisen seinillä näkyi kosteusvaurioita ja lattia oli piipun ympäriltä märkä. Kuvassa 2 on esitetty kosteusvaurioiden ja homekasvuston sijainti.

Kuva 2. Vauriokohdat 1 ja 2 numeroituna Liudmila Vakkarin laatimaan rakenneleikkauskuvaan. Homekasvustoa havaittiin kohdassa 1 väliseinän ja ulkoseinän liitoskohtien läheisyydessä. Kosteusvaurioita havaittiin kohdassa 2 päätyseinällä piipun juuren ympärillä.

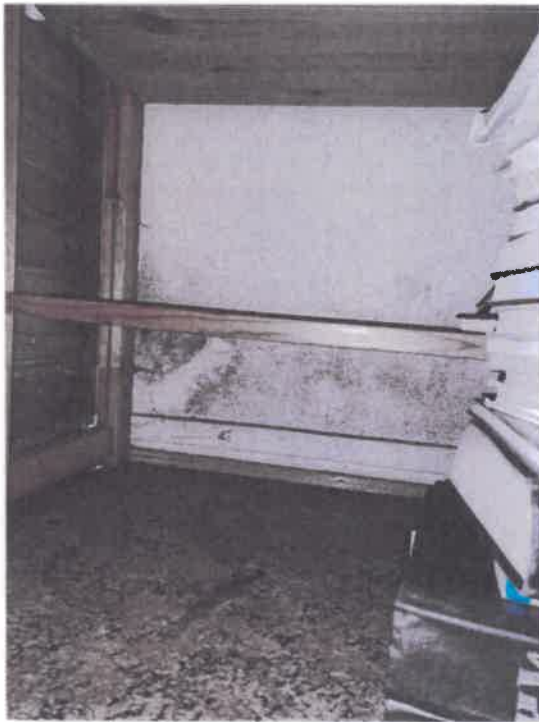
Kuvissa 3 ja 4 on esitetty valokuvat vauriokohdassa 1 kellarin maanvastaisen ulkoseinän ja väliseinän liitoskohtien läheisyydestä.

Kuva 3. Homekasvustoa ulkoseinän ja väliseinän liitoskohdan lähellä.

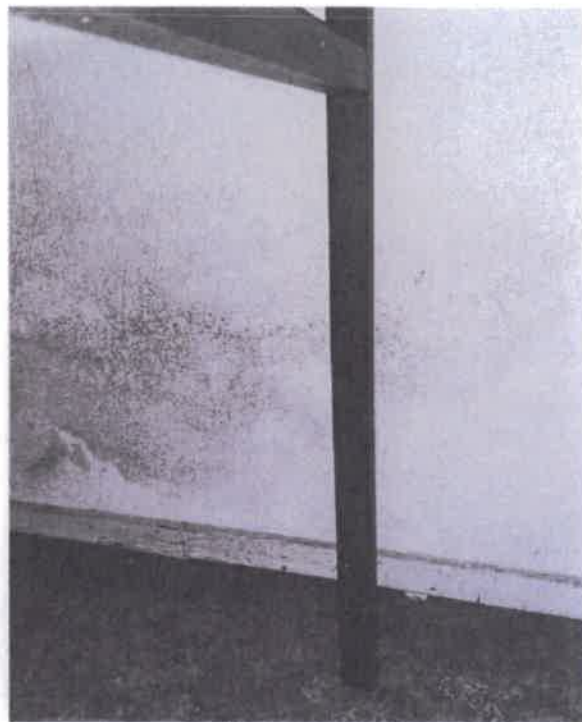
Kuva 4. Homekasvustoa ulkoseinän ja väliseinän liitoskohdan lähellä.

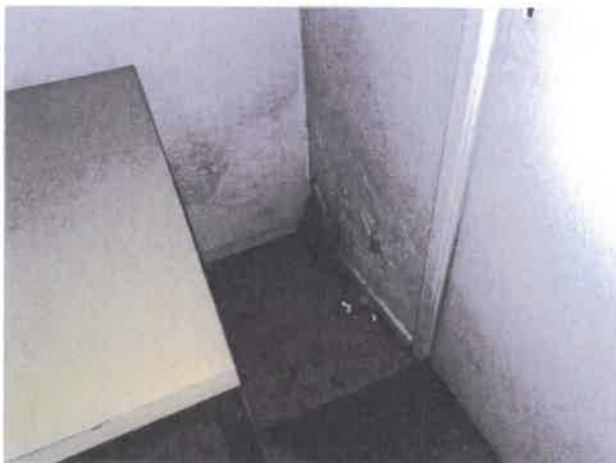
Kuvissa 5 ja 6 on esitetty kosteusvaurioita päätyseinässä kohdassa 2.

Kuva 5. Homekasvustoa ja kosteusvaurio kellarin nurkassa ja varauloskäynnin vieressä.

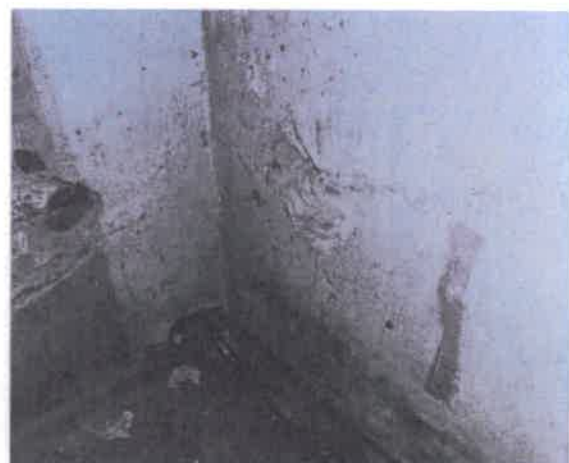
Kuva 6. Homekasvustoa ja kosteusvaurio kattilahuoneen nurkassa piipun alla.

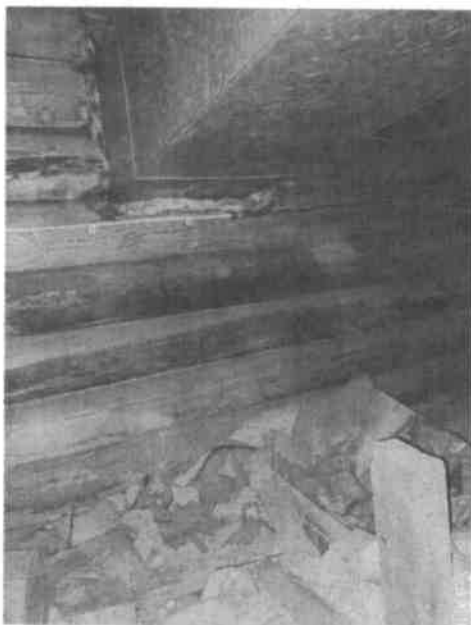
Kuva 7. Rukoussalin poistoilmakanavan ja huippuimurin sähkösyötön vienti päädyssä piippuun.

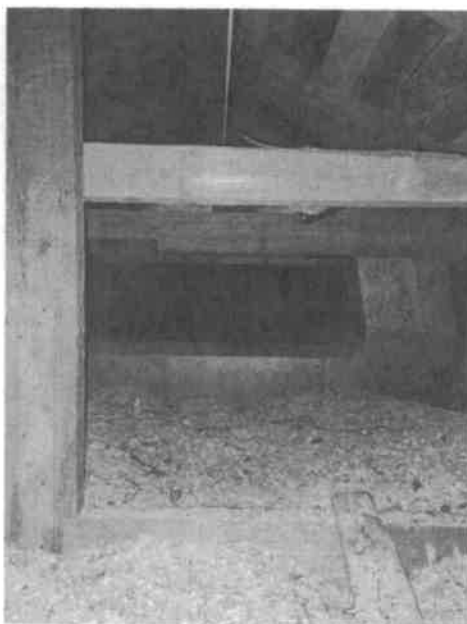
Kuva 8. Rukoussalin poistoilmakanava ullakolla.

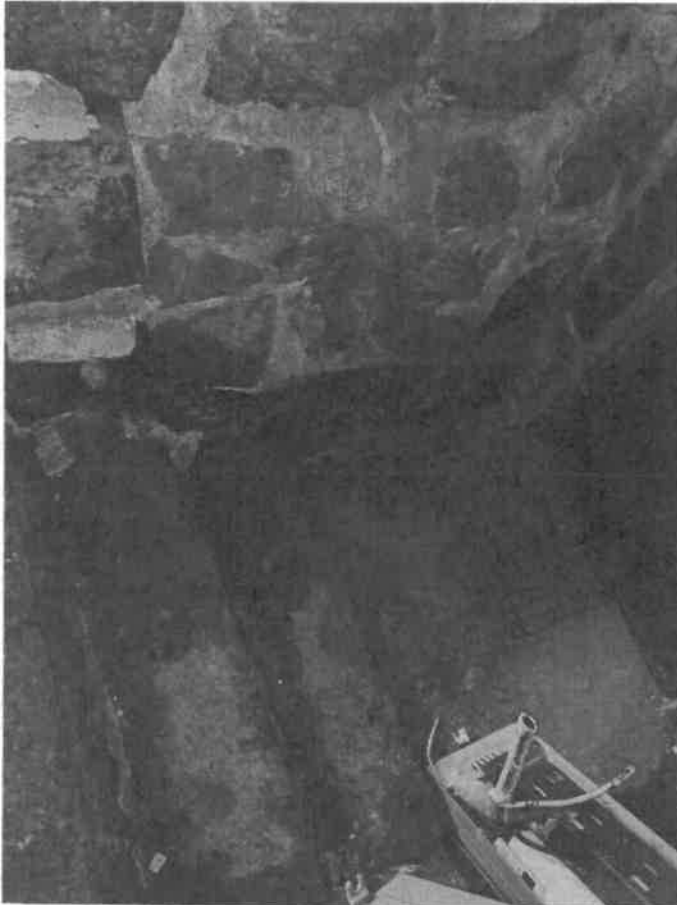
Kuva 9. Poistumistien portaat. Portaista nähdään, että salaojitus ei kykene poistamaan portaita pitkin valuvaa sadevettä. Poistumistien oven edessä ei ole pumppukaivoa, joka kuivattaisi oven eteen valuvan huleveden. Porrasnousun oikeanpuoleisessa seinässä näkyy aukko ja aukon ympärillä ja alapuolella kosteutta. Myös porrasnousun vasemmanpuoleisessa seinässä näkyy kosteutta.

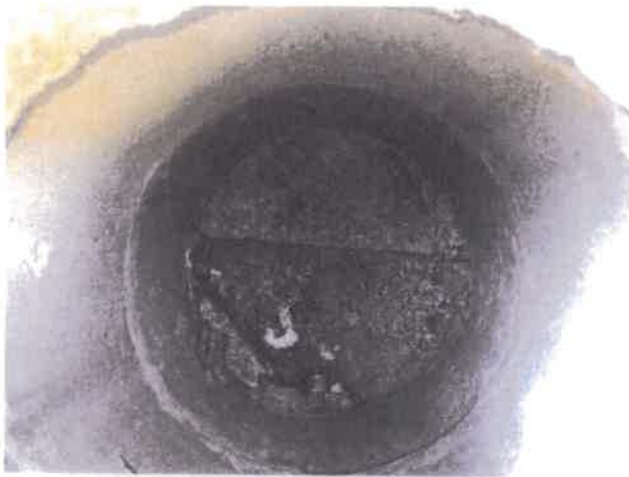
sadevedet johdetaan syöksytorvien kautta suoraan sadevesiputkistoon. Kuvassa 10 on esitetty sadevesikaivo sisäpuolelta ja kuvassa 11 perusvesikaivo. Kuvista havaitaan, että sadeveden tulviessa, sadevesi pääsee salaojiin ja kastelee rakennuksen perustuksen. Perusvesikaivon salaojan sisälle on kulkeutunut soraa.

Kuva 10. Sadeveden tarkastuskaivo, johon johdetaan sekä salaoja että sadevedet.

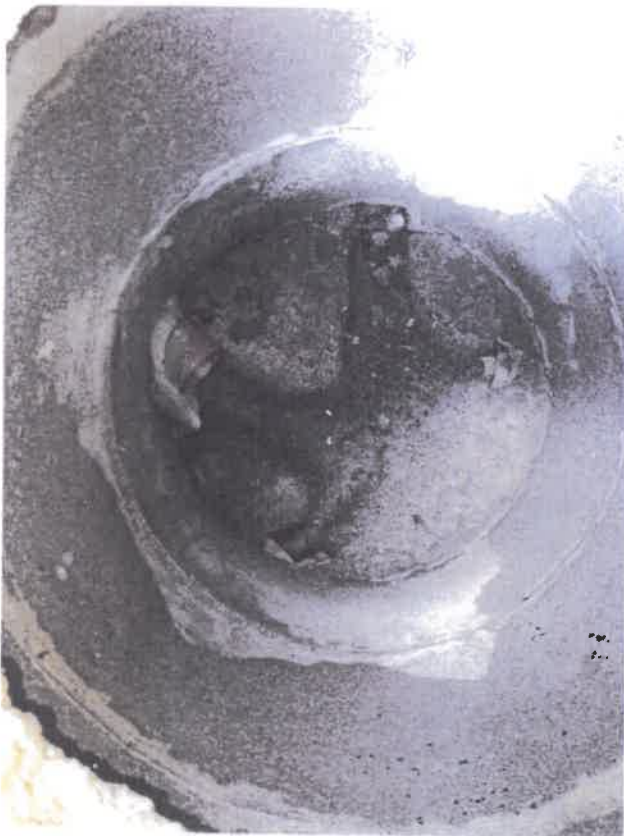
Kuva 11. Perusvesikaivo, josta vedet puretaan kunnan hulevesiverkostoon.

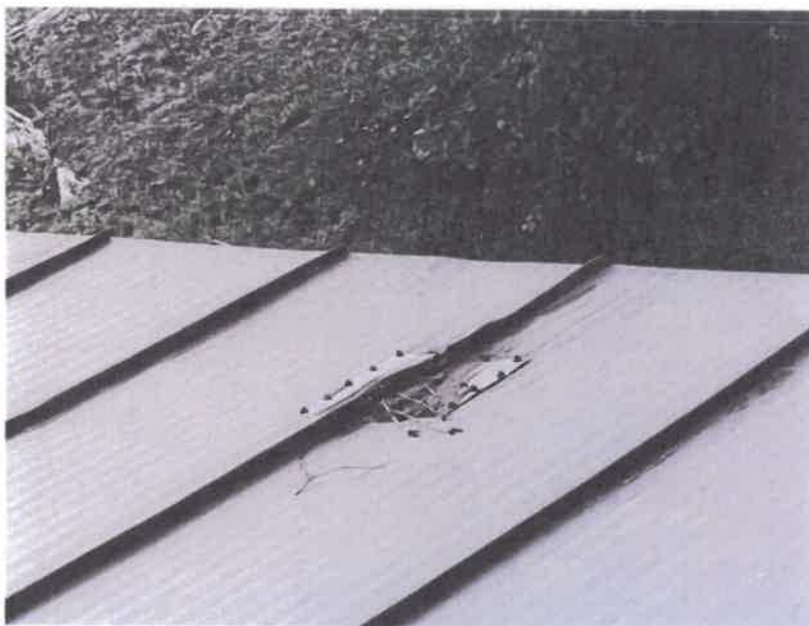
Kuvassa 12 esitetään vesikatolta löytynyt paikkaus, jossa havaittiin ruostetta. Paikkauksen sauma on irronnut kattopellistä.

Kuva 12. Ruostevaurioitunut katon paikkaus.

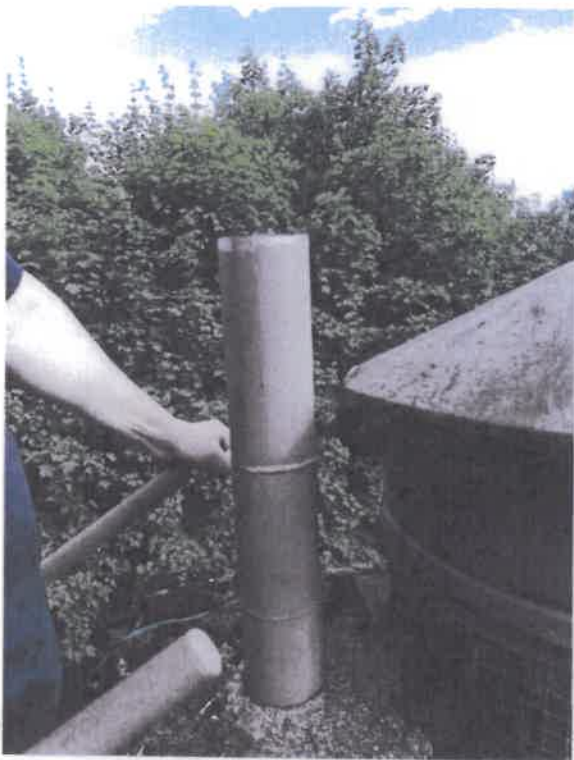
Piipusta huippumurin viereltä löytyi öljykattilan savukaasukanavan pää. Piipun päässä oli huippumuri jota ei saatu käyntiin. Piipun hatun laasti oli halkeillut. Kuvat 13 ja 14.

Kuva 13. Kattilalaitoksen savukaasukanavan.

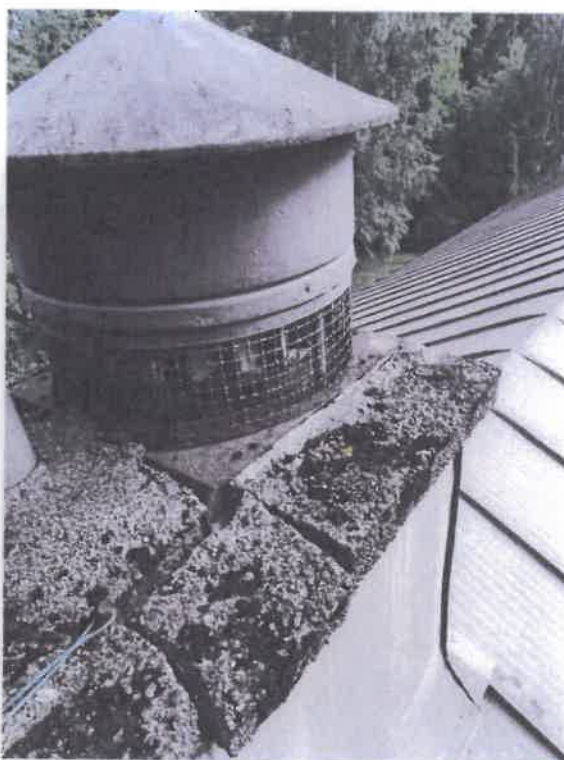
kuva 14. Huippumuri ja halkeillut piipun hattu.
