**Kaakkois-Suomen ortodoksinen  
seurakunta**

# **Kiinteistöstrategia 2026-2030**

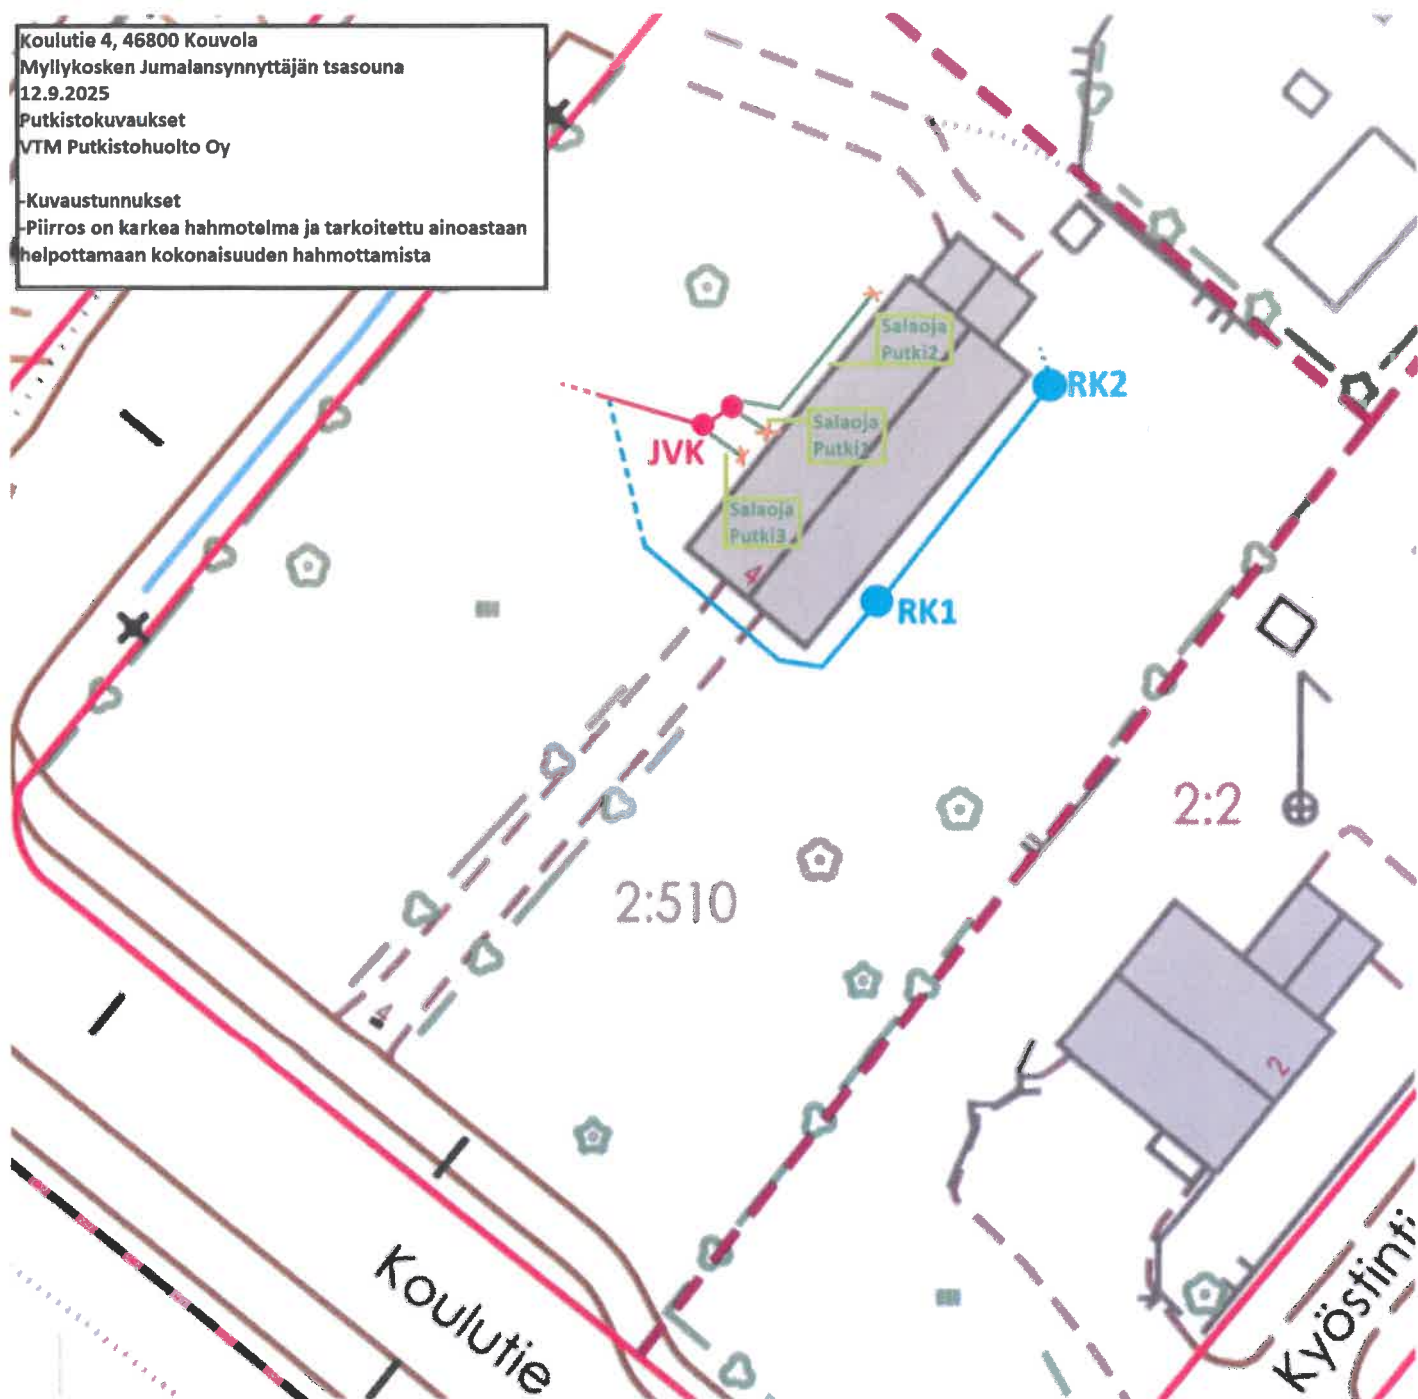
Koulutie 4, 46800 Kouvola  
Myllykosken Jumalansynnyttäjän tsasouna  
12.9.2025  
Putkistokuvaukset  
VTM Putkistohuolto Oy

- Salaojien kuvauksen otannan perusteella kiinteistön salaojat on toteutettu pääosin vanhanaikaisella tiiliputkella ja siinä havaittiin rakenteellisia vikoja kuten halkeama/sortumavaara (Putki2) ja merkittävää poikkisuuntaista siirtymää (Putki3)

-Kuvaustunnukset  
-Piirros on karkea hahmotelma ja tarkoitettu ainoastaan  
helpottamaan kokonaisuuden hahmottamista
